弘前城鳥瞰復元図

イラスト：香川元太郎、文・監修：西ヶ谷恭弘

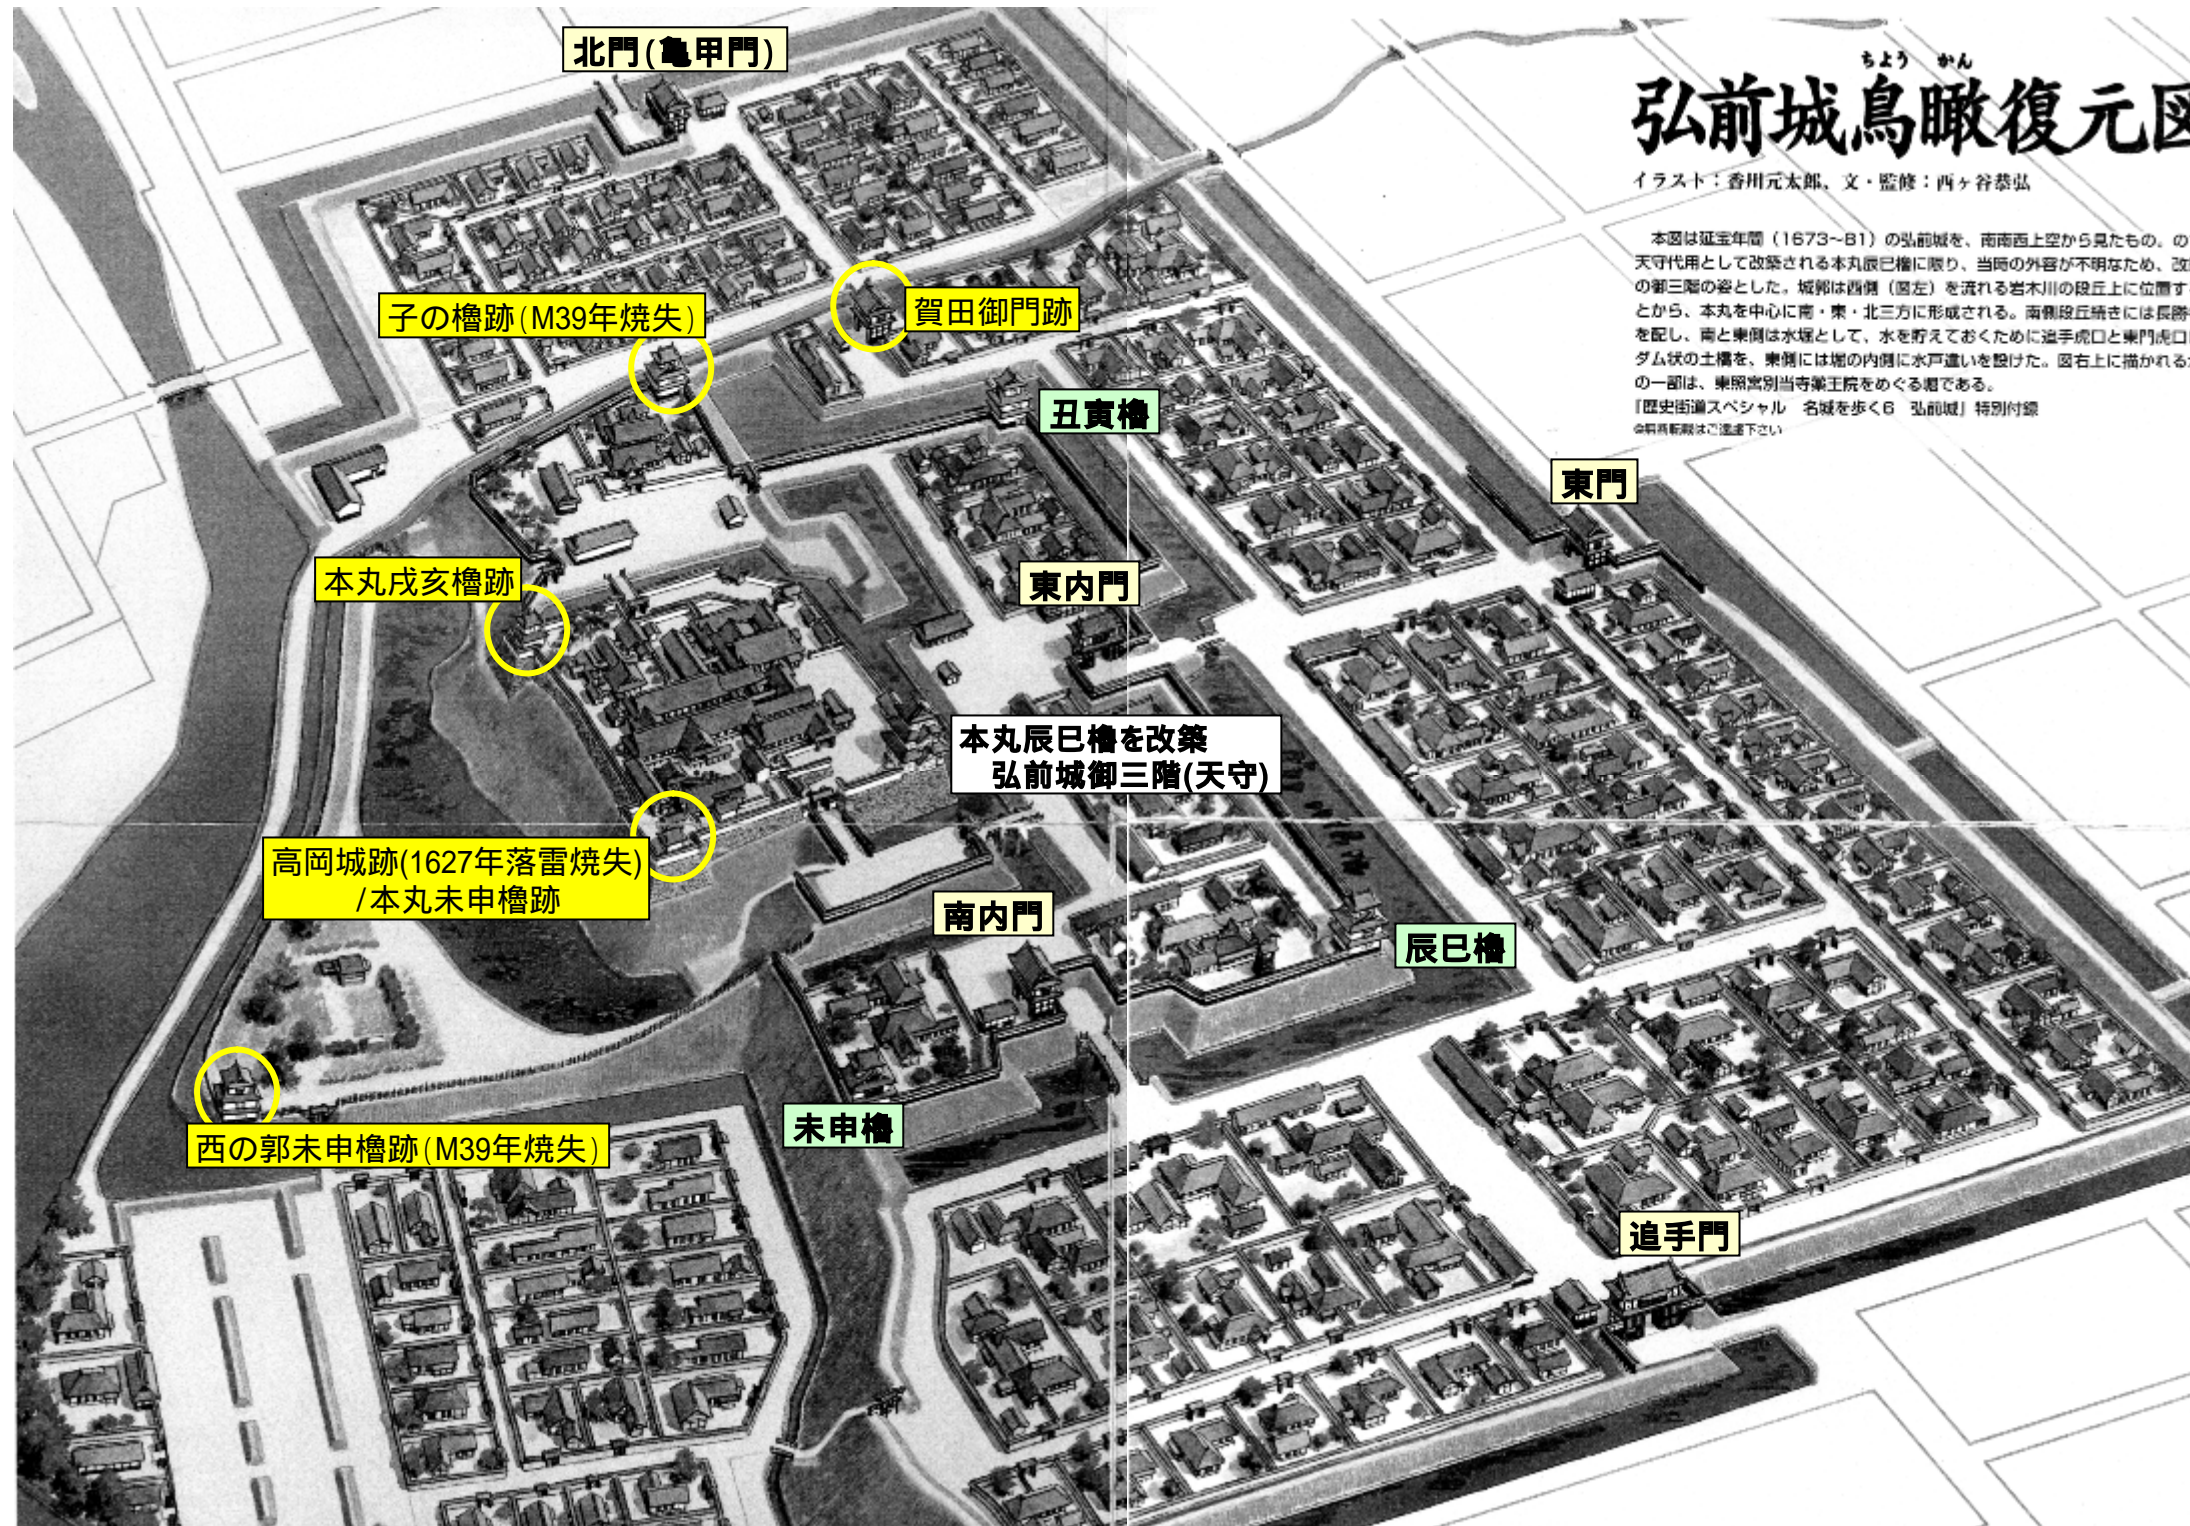
本図は延宝年間（1673～81）の弘前城を、南南西上空から見たもの。天守代用として改築される本丸辰巳櫓に取り、当時の外容が不明なため、改の御三階の姿とした。城郭は西側（図左）を流れる岩木川の段丘上に位置すことから、本丸を中心に南・東・北三方に形成される。南側段丘続きには長勝を配し、南と東側は水堀として、水を貯えておくために追手虎口と東門虎口ダム状の土橋を、東側には堀の内側に水戸遣いを設けた。図右上に描かれるのの一部は、東照宮別当寺兼王院をめぐる堀である。
『歴史街道スペシャル 名城を歩く6 弘前城』特別付録
©朝倉新聞社にて遠慮下さい
